Diagnóstico del estado de los ecosistemas ligados al agua tras un siglo de conservación estricta en Artikutza

Autor: Asunción Yarzabal Etxebeste

Institución: Ayuntamiento de San Sebastián

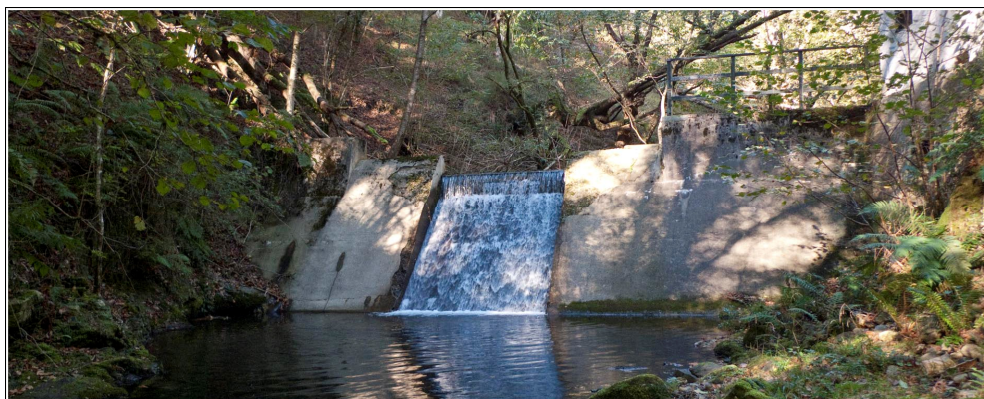
Figura 2 . Azud Erroiari 1

Las infraestructuras de abastecimiento de agua tienen un claro efecto negativo sobre la conectividad fluvial. En total se contabilizan dentro de la finca 10 azudes, que en su mayor parte constituyen barreras infranqueables para los peces, y modifican la dinámica de los sedimentos, reteniendo sedimentos finos aguas arriba, y alterando las condiciones de anchura y profundidad en tramos que pueden llegar a más de un centenar de metros. Más importante que los azudes es el efecto del embalse de Enobieta, totalmente infranqueable para casi cualquier organismo, y que elimina el hábitat fluvial en un tramo de unos 1200 m del arroyo.

Así, tras consensuarlo con el Gobierno de Navarra, de cara a no crear discrepancias con el Plan de Gestión que están elaborando para la ZEC, y tras obtener las oportunas autorizaciones y licencias de las entidades competentes, se ha procedido a la eliminación de 6 azudes y una conducción, todas ellas estructuras en desuso, con el objetivo de mejorar la conectividad de las regatas afectadas y la morfología e hidrodinámica de las mismas. Debido al poco tiempo transcurrido desde la obra de eliminación y a la excepcionalmente baja pluviometría de este período y el consiguiente bajo caudal de las regatas, aún no se ha producido en toda su magnitud la recuperación de la morfología del cauce, aunque el cambio ha sido evidente desde el primer momento, tal y como se aprecia en las fotografías inferiores.
